PUENTE CARRETERO SOBRE EL ARROYO LEYES: 69 AÑOS DE SERVICIO E HISTORIA

Para evaluar su estado actual se realizó una inspección visual y ensayos no destructivos consistentes en: determinación del avance del frente de carbonatación e índice esclerométrico en los cordones laterales correspondientes al tablero.

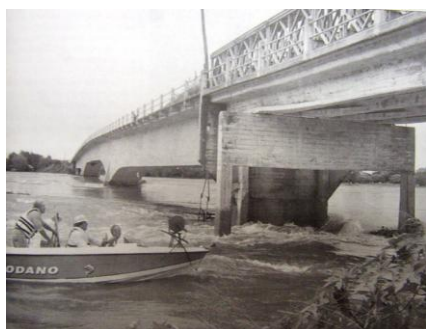
- **1998:** El fenómeno de "El Niño" provoca una creciente de magnitud que mantuvo en emergencia a la provincia (**Imagen 6**). El 28 de abril del mismo año, y debido a su inestabilidad, la DPV provoca la caída controlada del tramo de 23m de la cabecera sur, derribando el pórtico debilitado por la erosión.

Imagen 6. Nivel del arroyo Leyes en crecida del año 1998.

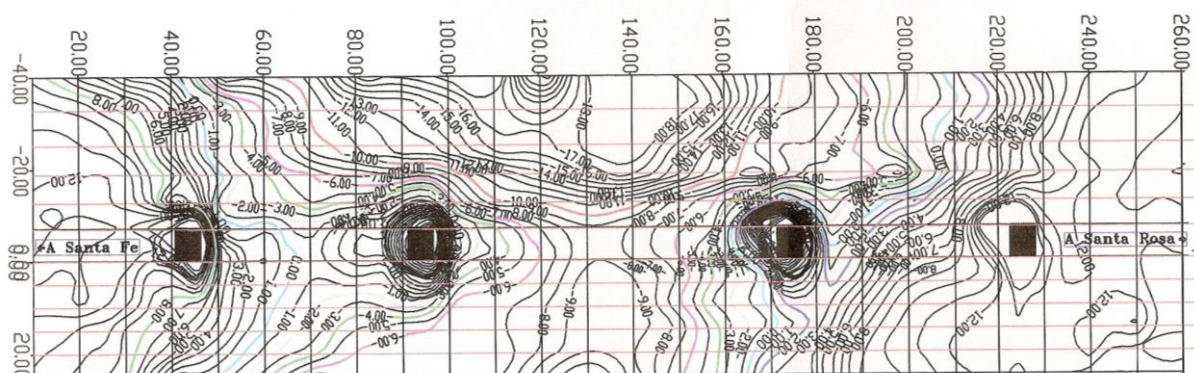
Además de las erosiones en las márgenes, otro de los grandes problemas son las erosiones en el lecho del arroyo, las que se ven afectadas por las crecidas y estiajes de río Paraná que llevan a conformar grandes depresiones (pozos) en zonas próximas al puente. Estas depresiones, en algunos casos, llegan a tener menor cota que los pilares del puente en estudio (**Imagen 8**). Esto ha provocado que, en reiteradas ocasiones, se proceda al arrojado de piedras de primera voladura, gaviones y escoria de acería para proteger los pilares, estribos y las márgenes próximas al puente (particularmente la del lado sur que es la más afectada); lo que ha dado lugar a la conformación de conos de defensa en los pilares originales con pendientes muy marcadas (45° aproximadamente).

Imagen 8. Batimetría. Fecha 12/08/04. Cota pelo de agua: 14,17m IGN.

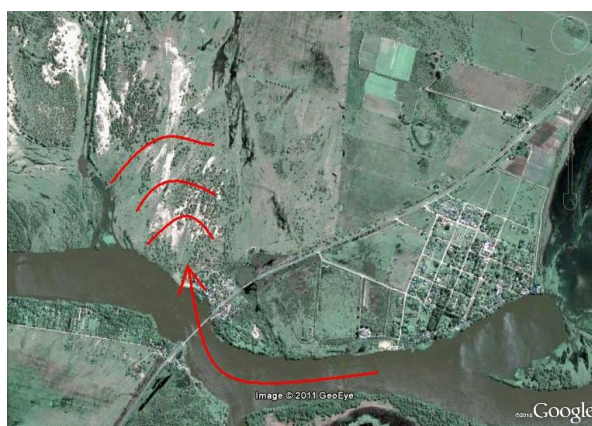
Las protecciones ejecutadas son un mero paliativo al problema de fondo, el cual es la escasa sección de paso del arroyo bajo el puente. Aparentemente una razón por la cual no ha colapsado ante los graves eventos descritos (aún con las protecciones mencionadas) es porque se presenta un efecto de embalse aguas arriba que atenúa las velocidades de paso, por la natural oblicuidad del flujo de las aguas que alcanza a ser del orden de los 45° en las crecidas extraordinarias (**Imagen 9**). Este efecto se apreció ya en 1982 con la formación de una gran olla

Imagen 9. Disminución de la sección del arroyo bajo el puente y oblicuidad del flujo en crecidas.

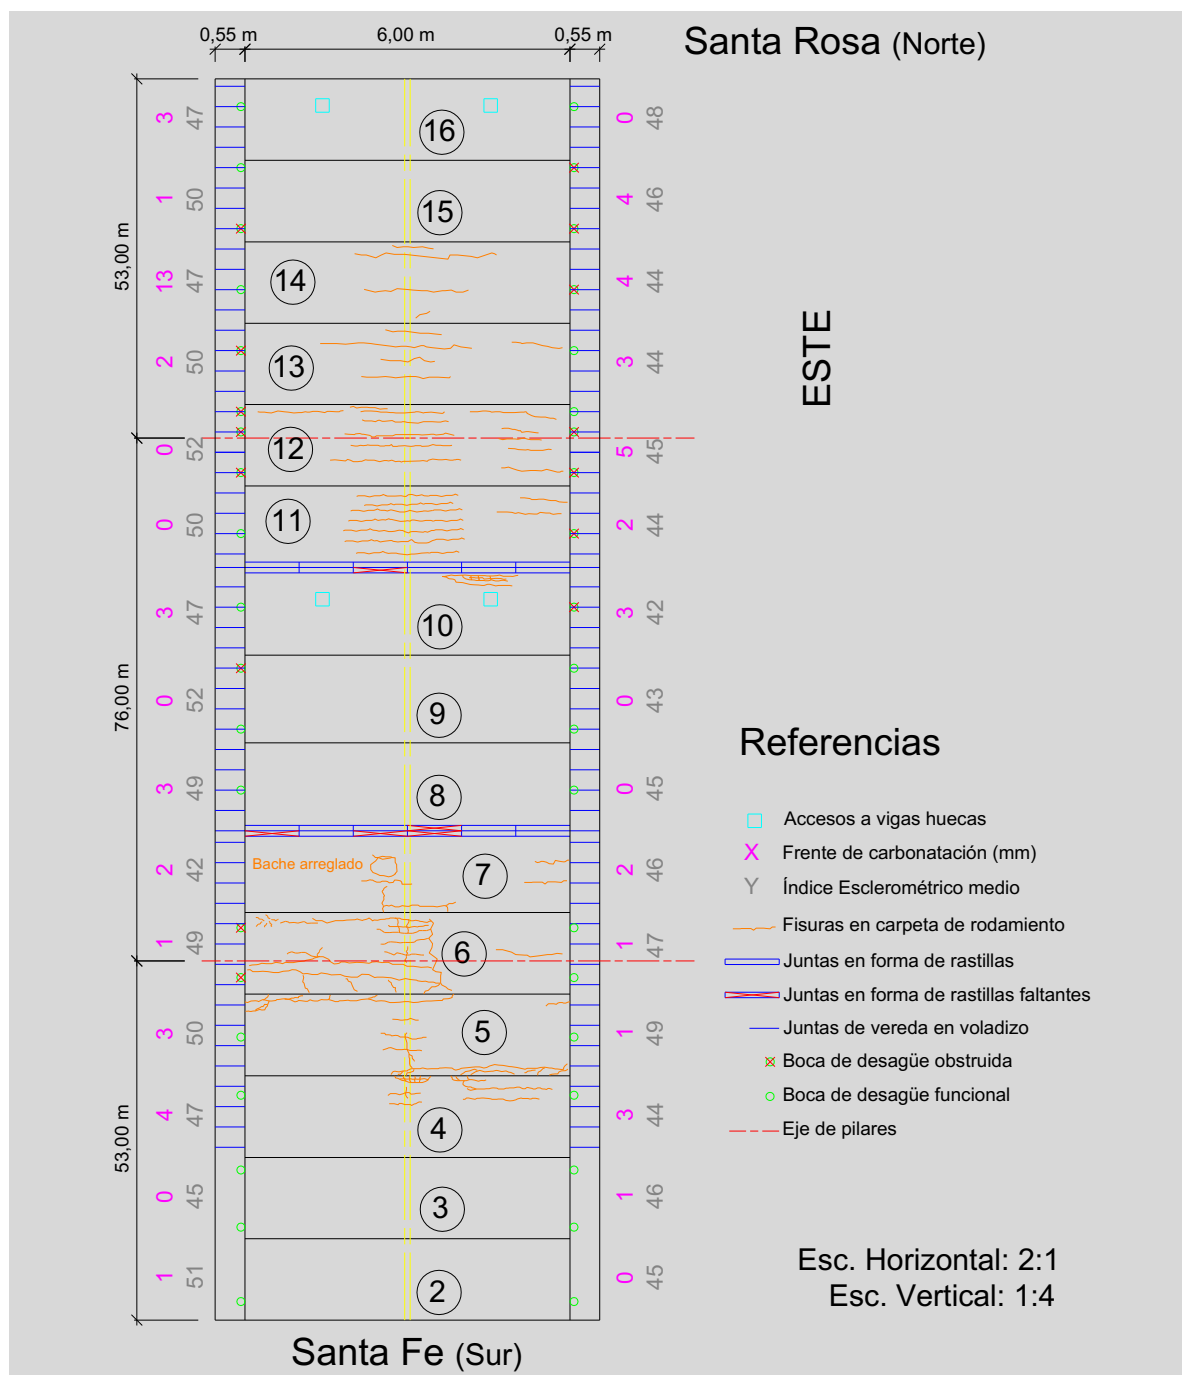
Figura 4. Resumen de evaluaciones realizadas sobre tablero del puente.

La determinación del avance del frente de carbonatación se realizó en ambos lados de los cordones laterales del puente en el sector medio correspondiente a cada uno de los paños que conforman la carpeta de rodamiento (**Imagen 10**). Los resultados obtenidos indican un avance del frente irregular, detectándose en algunos sectores carbonatación nula, en otros, una carbonatación media entre 1mm y 5mm y en un solo caso (corroborado por repetición del ensayo) un frente de carbonatación de 13mm (**Figura 4**).

Cabe aclarar que, el fenómeno de la carbonatación juega un rol muy importante para la interpretación de los resultados de este tipo de determinaciones, ya que la carbonatación induce el endurecimiento superficial del hormigón provocando que los valores del índice esclerométrico no se correspondan al del resto de la estructura. Los resultados obtenidos de la medición del índice esclerométrico varían entre 42 y 52 (**Figura 4**).

Se realizó el relevamiento de fisuras sobre la carpeta de rodamiento (**Imagen 14**), la cual es de hormigón con canto rodado (a diferencia del hormigón estructural que contiene piedra partida) con un espesor que varía entre 4 y 7cm. Las fisuras relevadas se encuentran esquematizadas en la **Figura 4**, pudiéndose observar que las mismas se extienden en mayor nivel en los primeros 4 paños próximos a las juntas de dilatación de la estructura.

4. Respecto de la evaluación visual de las fisuras, es necesario realizar más estudios para verificar, mediante la detección de barras (pacómetro), si las mismas coinciden con la ubicación de las fisuras. Se estima que existe una posibilidad muy grande de que la causa mencionada anteriormente sea cierta.

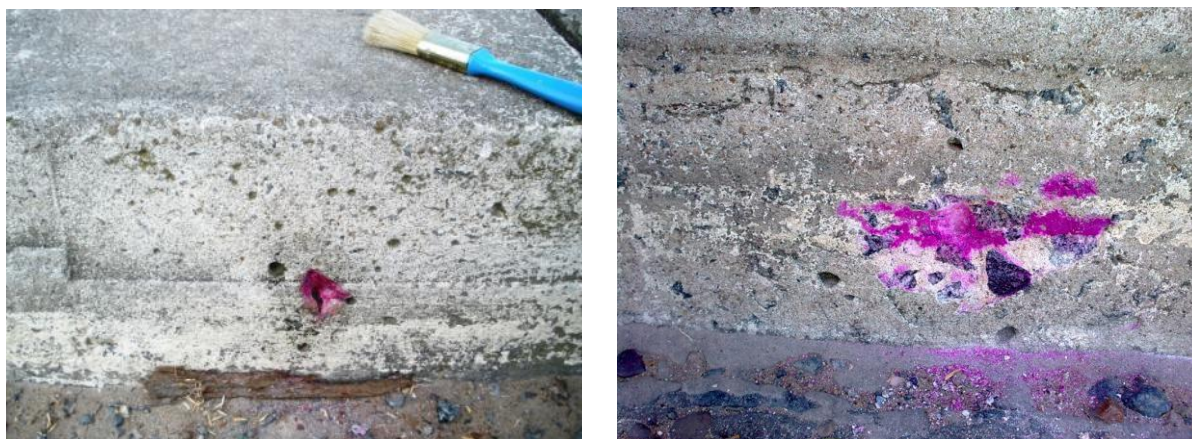
Imagen 10. Determinación del frente de carbonatación. Presencia de pintura en cordones.

3. Los cordones presentan restos de pinturas, pero no se pudo estimar su fecha de aplicación y repintados. Esto, sumado a una posible compactación diferida del hormigón en los diferentes sectores, podrían ser los causantes del avance irregular del frente de carbonatación.

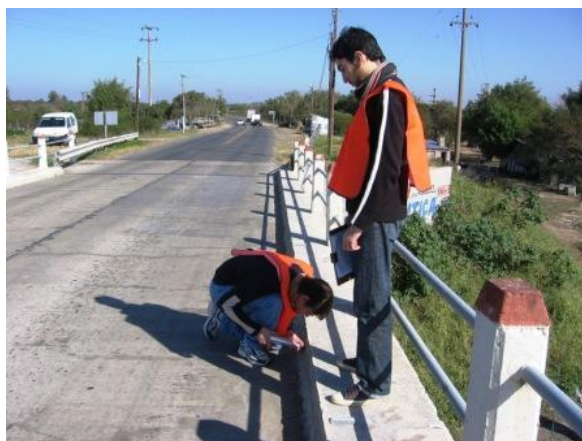
Las determinaciones de índice esclerométrico se realizaron en la zona próxima a las determinaciones del frente de carbonatación (**Imagen 11**). Para la preparación de la superficie se procedió a alisarla desgastando el hormigón de recubrimiento mediante una piedra abrasiva. Se efectuaron 4 determinaciones por cada elemento definido y las mediciones se realizaron en forma lineal debido a la poca altura que presentaban los sectores del cordón analizado.

Imagen 11. Determinación del índice esclerométrico.

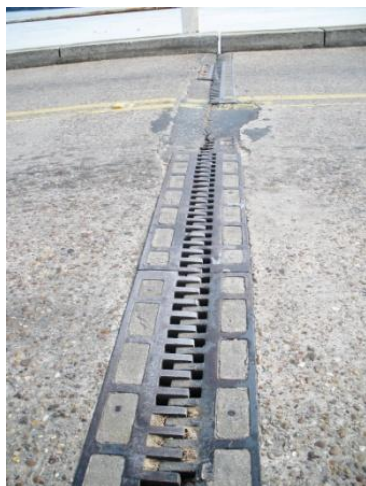
La junta de dilatación estructural del tablero consiste en tapajuntas en forma de rastilla, las cuales presentan faltantes en algunos sectores (**Imagen 12**). Por falta de sellado, permiten el ingreso de las aguas de lluvias que caen directamente sobre las articulaciones de la viga Gerber (**Imagen 13**).

Imagen 12. Tapajuntas en forma de rastillas.

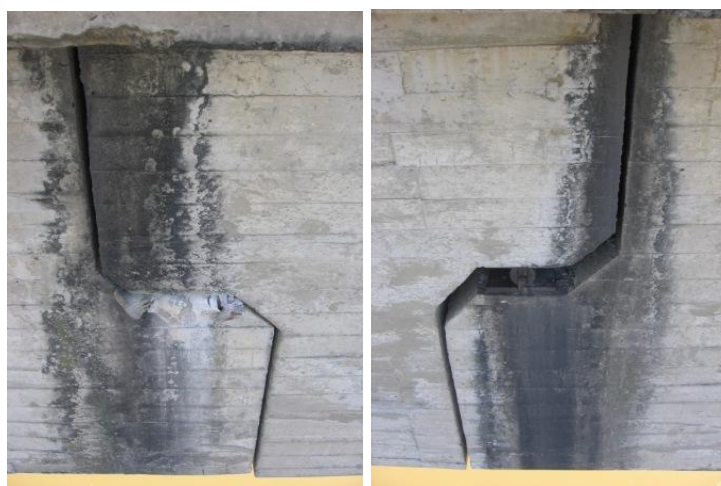
Imagen 13. Articulación fija y móvil (respectivamente) del tramo Gerber.

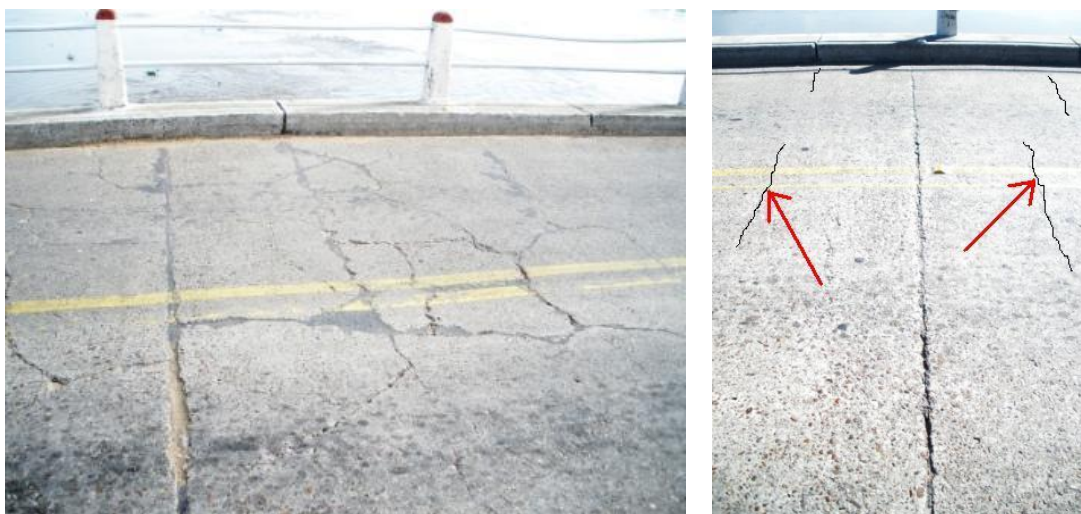
Las barras de acero de la losa del tablero se encuentran perpendiculares a las vigas; por lo que las fisuras mencionadas podrían atribuirse a una posible corrosión de las barras de acero de la losa del tablero. Esta suposición se ve respaldada debido a que las juntas de la carpeta de rodamiento no se encuentran selladas o el material de sellado es muy antiguo y ya no cumple con su función, pudiendo ingresar el agua de lluvia por estos sectores, teniendo en cuenta a su vez que muchos de los desagües se encuentran tapados.

Adicionalmente se observa que las fisuras se encuentran en zonas de momentos flectores negativos de las vigas principales, lo que podría denotar un acompañamiento fallido de la carpeta de rodamiento a las deformaciones por tracción de dichas vigas en estos tramos.

Imagen 14. Fisuras tipo en los paños del sector sur y norte respectivamente.
